## **Implementación de medidas de bioseguridad en granjas de broilers para reducir la prevalencia de *Campylobacter*: cuestiones prácticas, problemas y soluciones**

*Citation (APA):*  
Cerda-Cuellar, M., Laureano, L., Corujo, A., Fernandez, A., Vidal, E., Madsen, M., Hald, B., & Dolz, R. (2014). *Implementación de medidas de bioseguridad en granjas de broilers para reducir la prevalencia de Campylobacter: cuestiones prácticas, problemas y soluciones*. Poster session presented at 51 Symposium Científico de Avicultura , Valencia, Spain.

# Implementación de medidas de bioseguridad en granjas de *broilers* para reducir la prevalencia de *Campylobacter*: cuestiones prácticas, problemas y soluciones

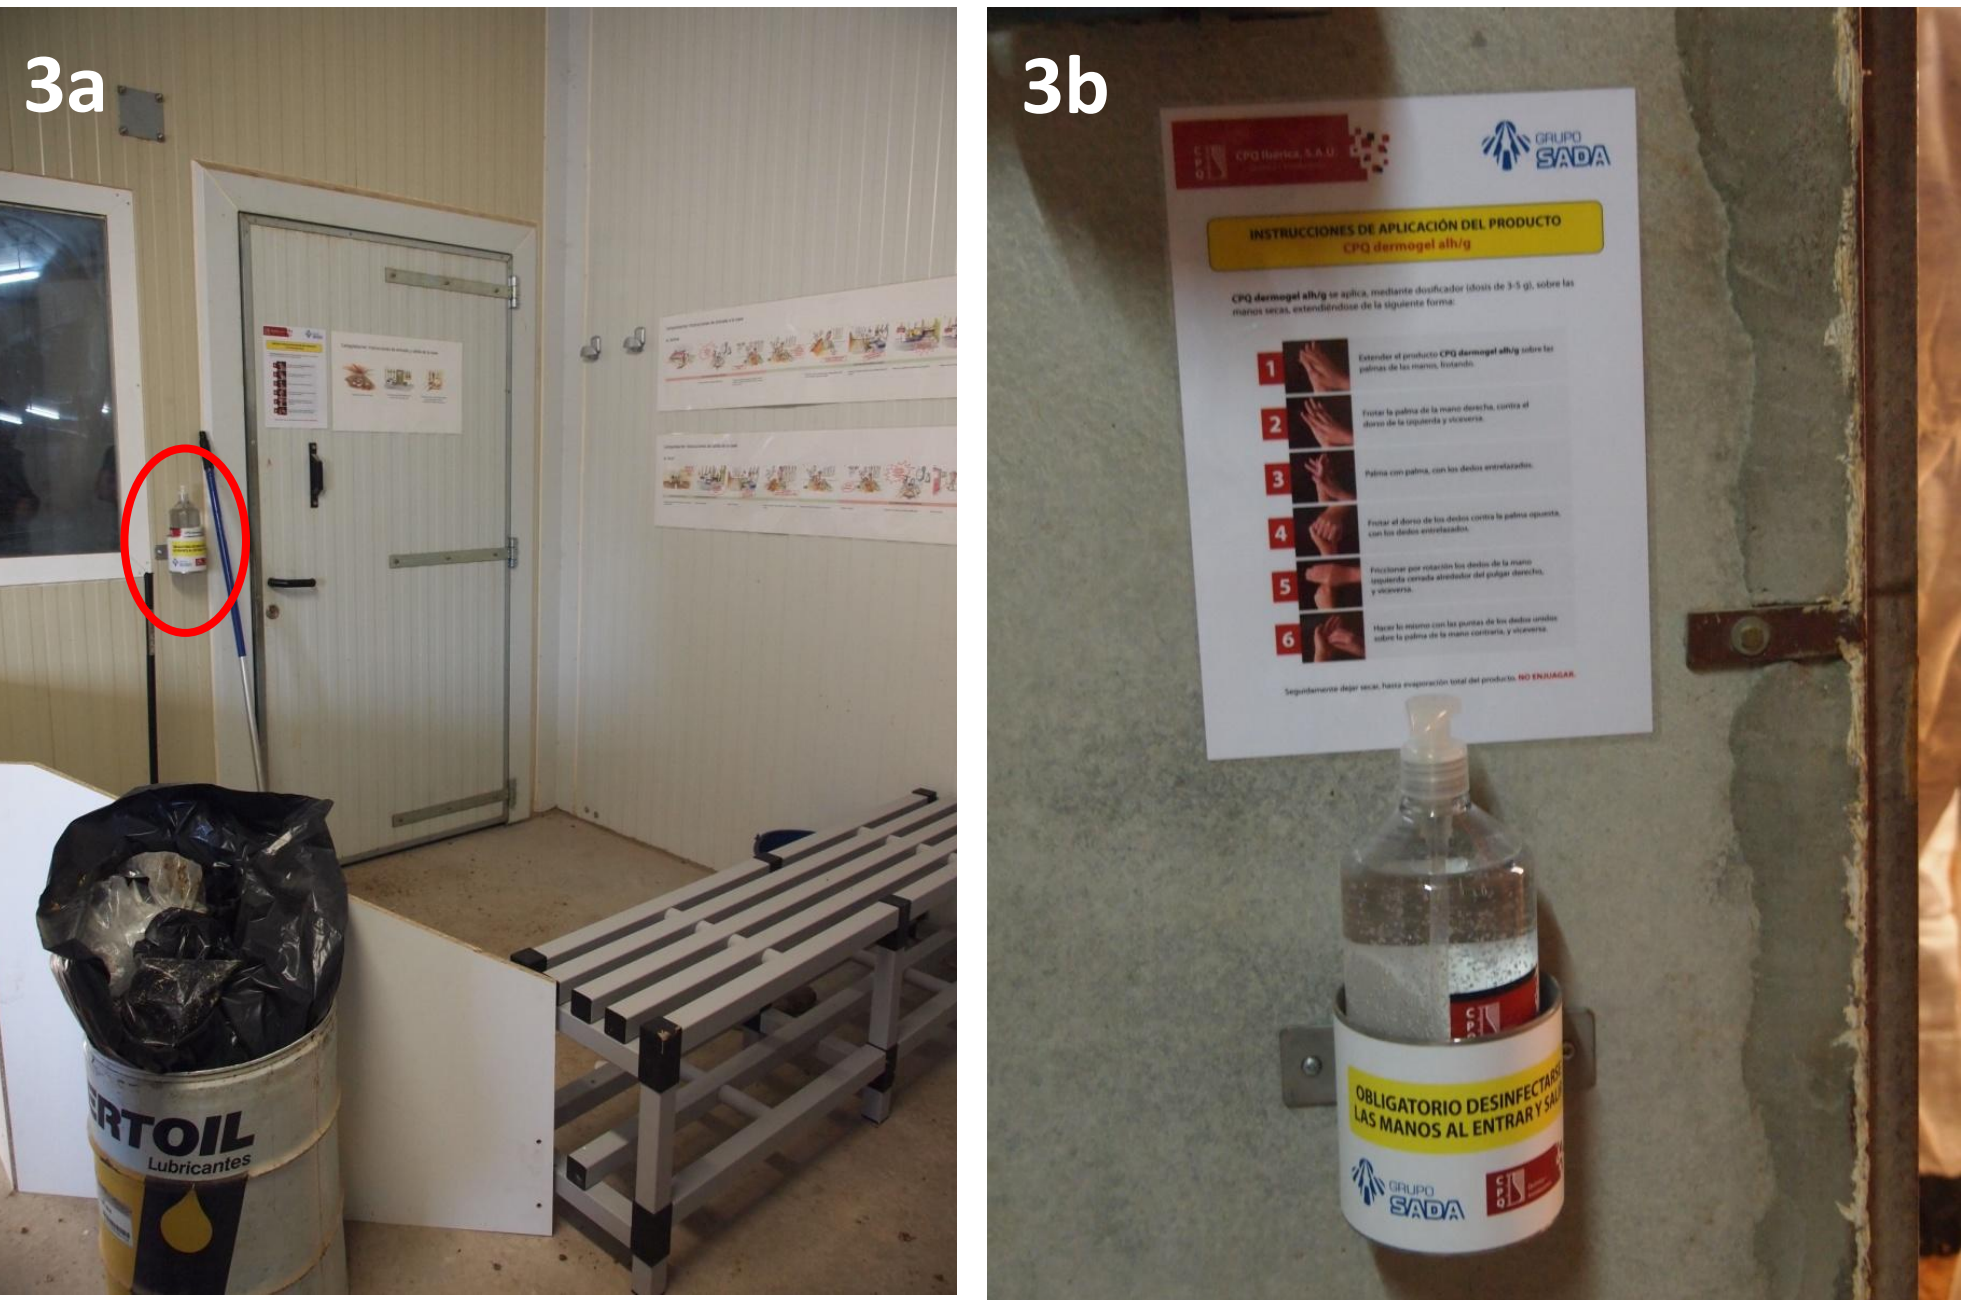
**Figura 3. Ejemplo de disposición de gel desinfectante, para asegurar la limpieza de manos previa a la entrada en la sala de animales**

- 2. Disposición del lavamanos fuera de la zona limpia.** En muchos casos el lavabo queda situado en la zona sucia. Para asegurar la desinfección de las manos se han situado aplicadores de gel desinfectante a la entrada de la nave (Figura 3a y 3b).

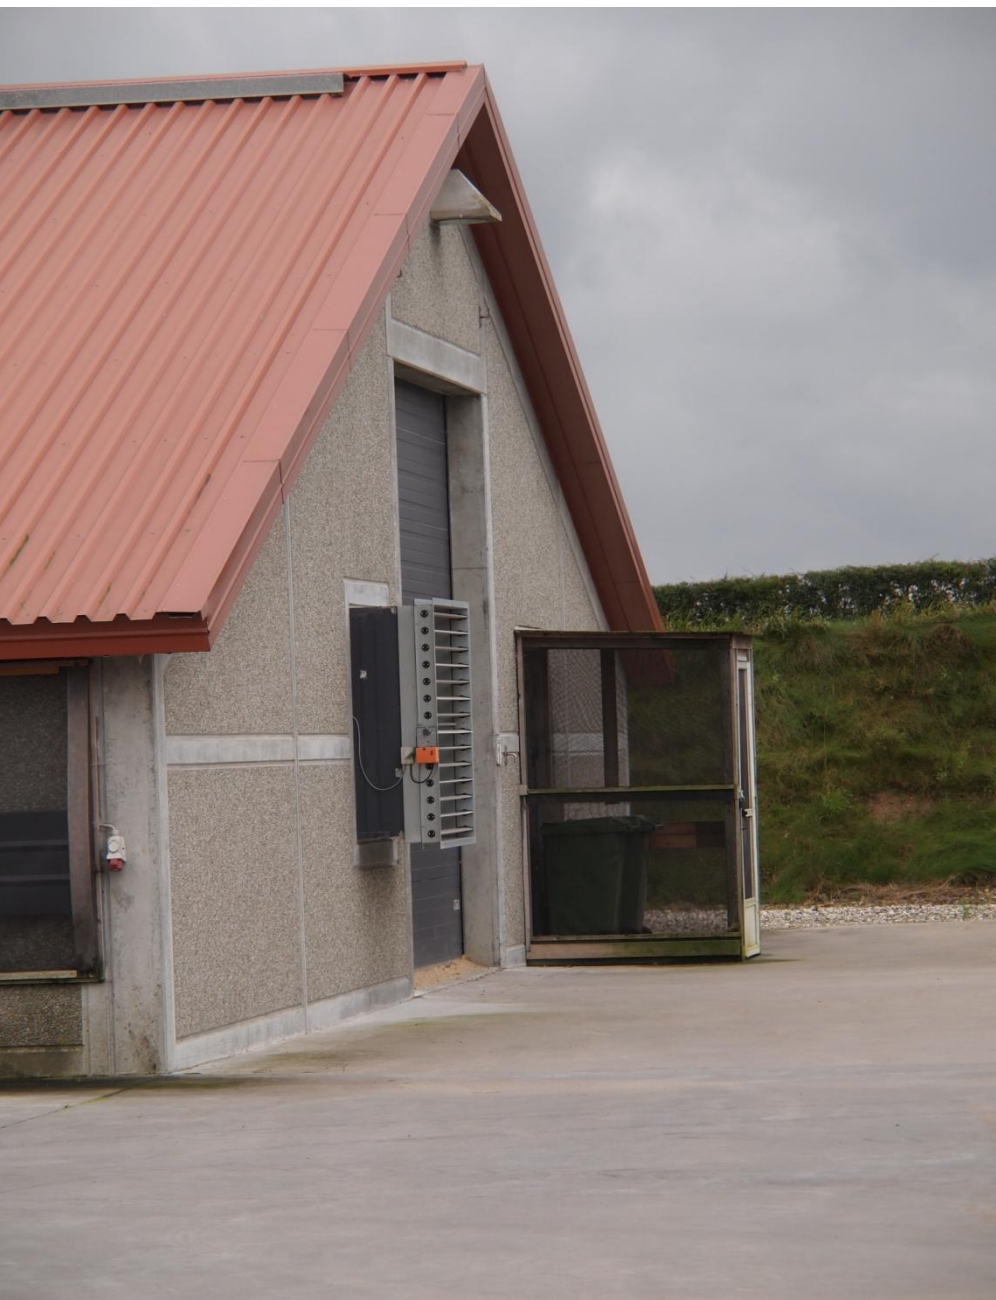
**Figura 4. Ejemplo de disposición del contenedor de bajas con acceso directo desde el interior de la nave.**

- 3. No hay sistema para eliminar las bajas, la barrera higiénica en la antesala.** Tal vez sea la rotura más clara de la bioseguridad. Si no es posible dar acceso directo desde los animales al contenedor de bajas (Figura 4), se pueden poner dos cubos o carretillas para sacar las bajas por la zona limpia.
